Peintures sur panneaux de particules ou de fibres de bois

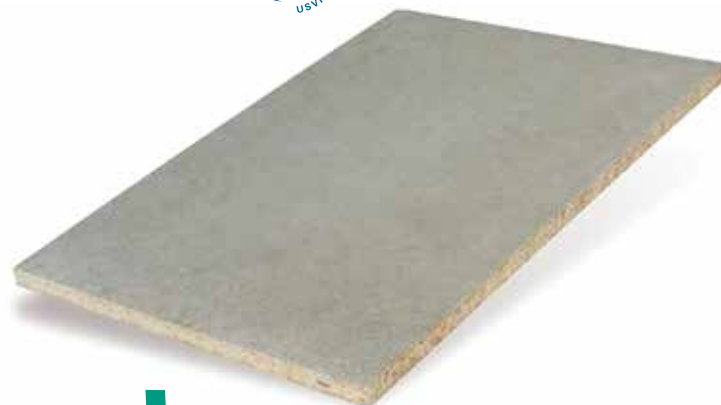
Les panneaux bois-ciment sont durables et constituent un matériau apprécié dans le bâtiment.
