La Ferme-Asile à Sion Histoire d'une grange ou comment rénover économiquement avec des standards de qualité

Véritable temple destiné à la création plastique et à la culture valaisanne, la Ferme-Asile à Sion est un lieu qui abrite un collectif d'artistes reconnus. Depuis sa création en centre culturel, la Ferme-Asile a connu de nombreuses évolutions. Sa dernière rénovation marie exploits économiques et de qualité.

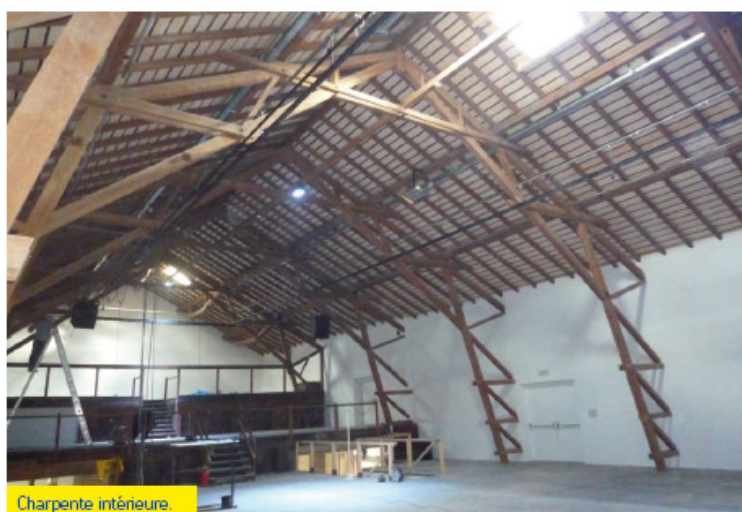
Charpente intérieure.

650m² de panneaux qui ont été installés et que l'on peut qualifier de véritable prouesse pour les plâtriers-peintres, l'entreprise Sarosa SA, qui, en plus d'avoir contribué économiquement au projet, ont du découper minutieusement tous les panneaux pour les ajuster à la charpente apparente de la grange. Un travail qui a été possible grâce à la structure même de Rigidur qui se comporte comme le bois. Les plaques de plâtre en fibre peuvent être découpées au croisillon avec la scie circulaire, elles se posent avec des vis rapides ou des agrafes résinées et se travaillent avec un outillage à bois traditionnel.

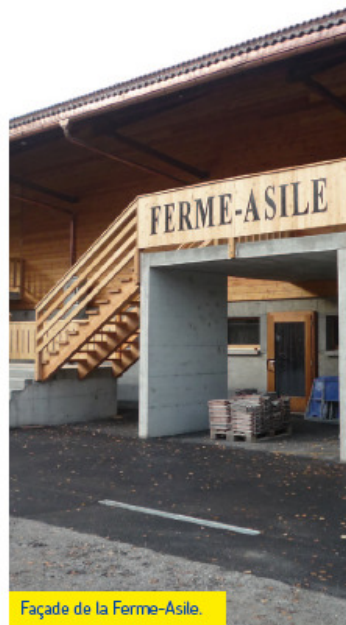
Façade de la Ferme-Asile.

Sur la façade, un manteau imperceptible a été créé, 4 sorties de secours ont été organisées et une solution de chauffage souple et efficace a été mise en place. Si l'extérieur s'est équipé d'une toute nouvelle isolation de laine de verre de 16cm, prise dans l'ossature et complétée par des lambrissages en mélèze brut flambant neufs, l'intérieur a été revêtu d'éléments Rigidur. Le choix s'est porté sur ce matériau, car il peut supporter des charges plus importantes. La dureté de la surface des plaques les protège contre les éraflures et les endommagements. Une solution idéale pour la Ferme-Asile qui réceptionne de nombreuses expositions. La structure extrêmement lisse permet

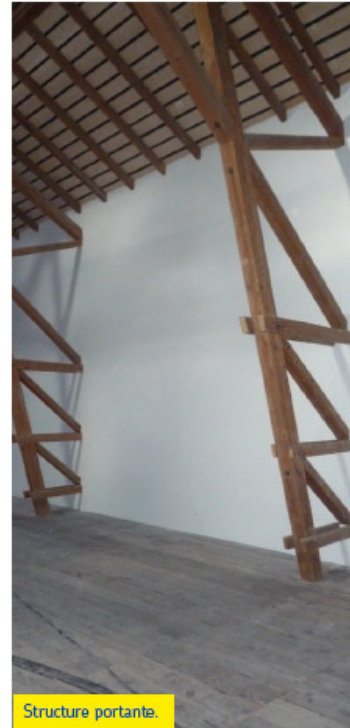
Structure portante.
